## Renovering av Volvo Penta AQ270-drev

Hösten 2009 kom och båtupptagning med den och de båda dreven, **AQ270** av årsmodell **1974**, såg ut att behöva få sig lite omsorg. Dreven tillhör vår **24 midi** från samma århundrade vilken varit i vår ägo sedan 2007. Dreven var av allt att döma i relativt bra skick, inga egentliga problem med dess funktion förutom en trilskande babords drevlyft och ett klart märkbart glapp i, framför allt, de bussningar som lagrar styrgafflarna i sköldarna.

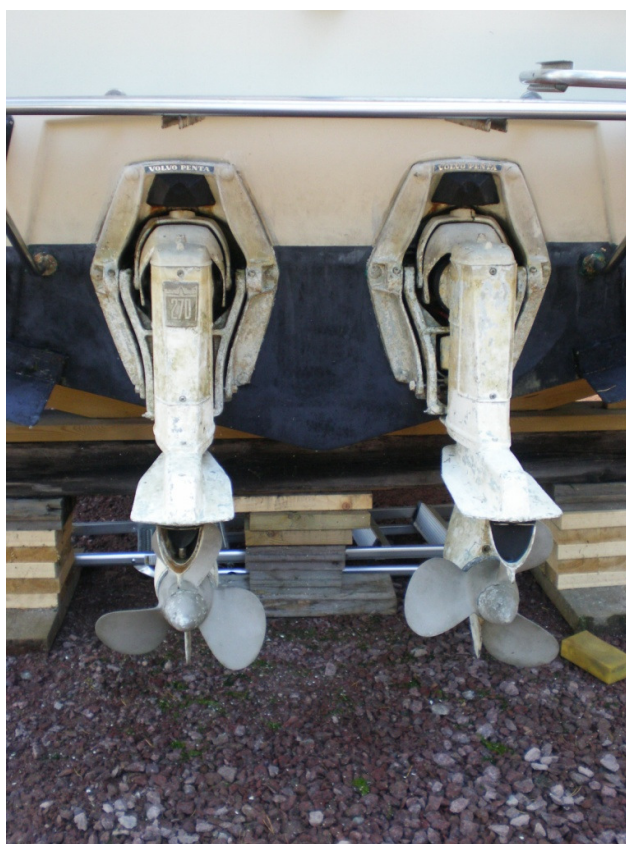
Drev efter upptagning

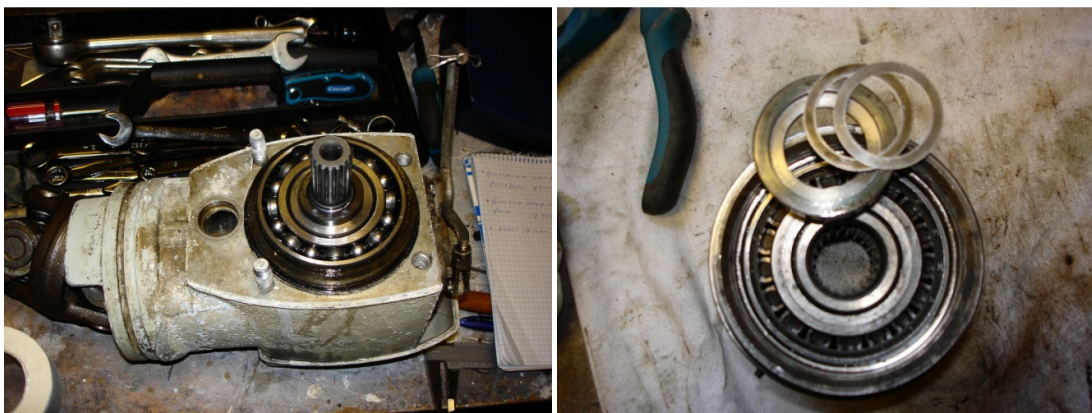
Ovan ses det övre växelluset och dubbellagerboxen med dess slitbricka inkl. shims (tätningringen borttagen). Isärtagningen omfattade även det övre locket, växelförare samt drivknut. Planerade åtgärder var att byta tätning/packbox för ingående axel, dvs. i dubbellagerboxen där drivknuten går in och tätning/packbox för växelföraren samt självklart även alla o-ringar/tätningar som följer av själva demonteringen.

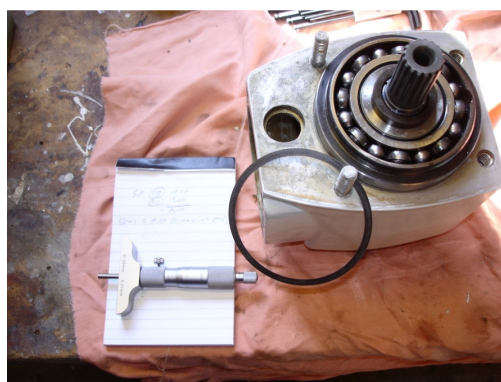
Kontroll av shimstjocklek mellan övre växellhus och mellanhus

Mätning av **shimstjockleken** enligt ovan visade att den var korrekt på alla ställena.

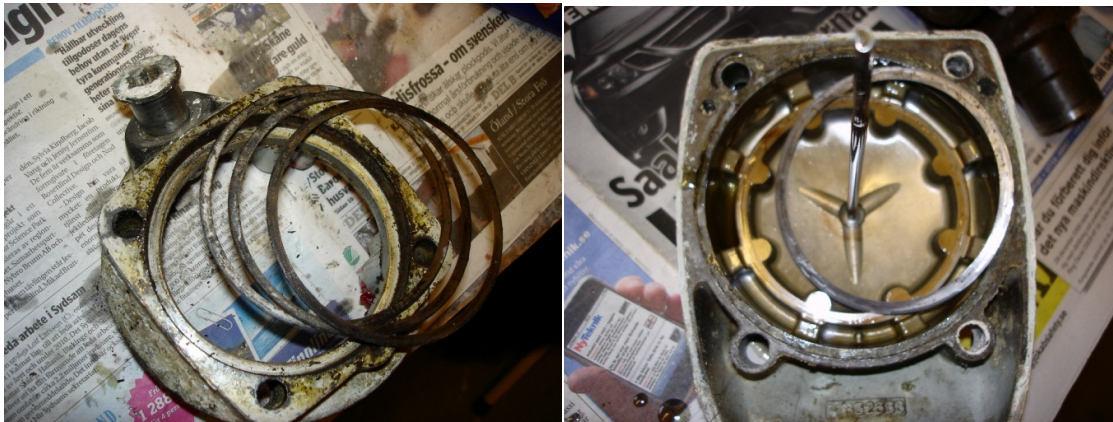
Shims mellan klämring och övre växelhuss resp. mellan övre lock och övre växelhuss

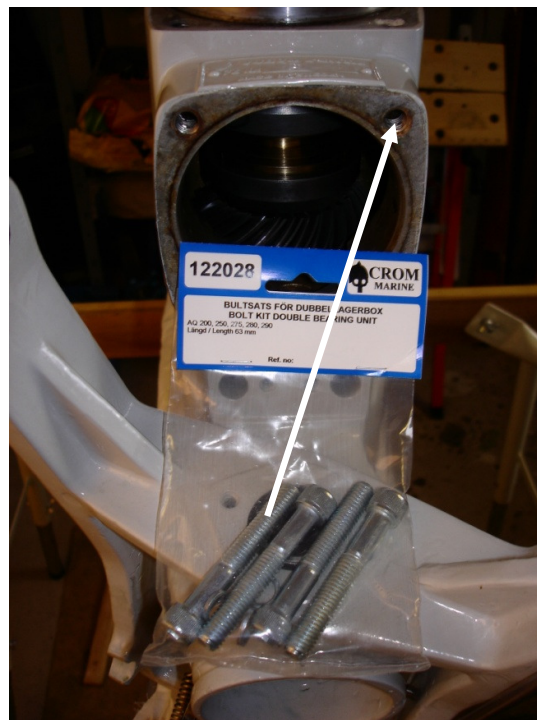
Kontrollen medförde att det endast var det planerade packningsbytet som behövdes och att jag nu vet statusen på det mekaniska. Dock byttes de 4 bultarna som håller dubbellagerboxen på plats via klämringen ut mot nya då de befintliga var kraftigt rostangripna. Bultsatsen beställdes från **Crom Marine**, se bild.

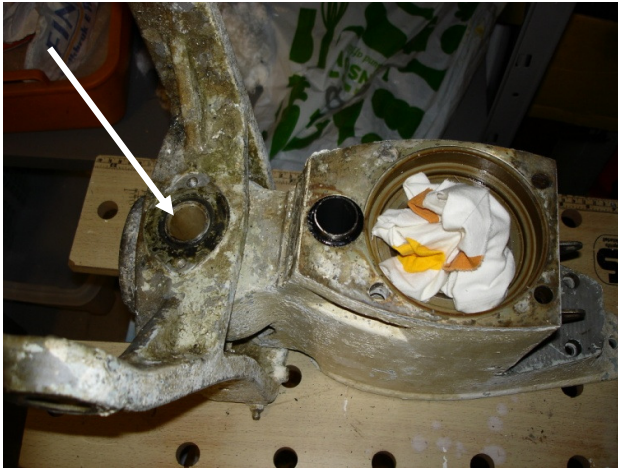
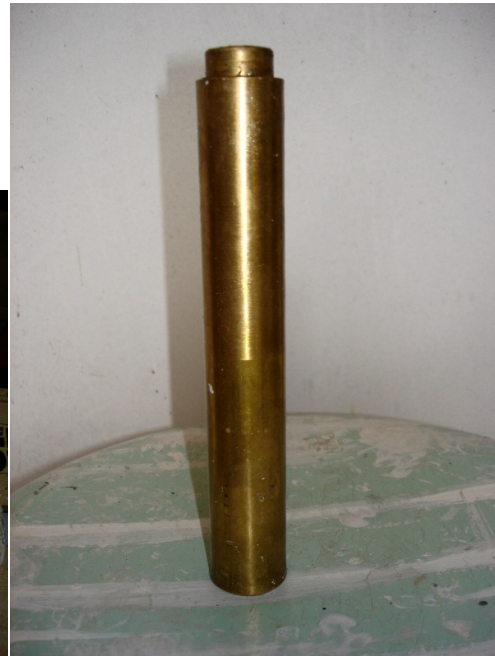
För mellanhusets del var det ”knixiga” att smidigt kunna få ur styraxeln/kylröret utan att skada något annat. Försök gjordes att slå med en hylsa av lagom diameter på rörets övre del, se pil. Det var dock ingen framkomlig väg då röret satt alltför hårt fast och hylsuslingen bara gled av hela tiden. Istället lyckades jag via en granne få en **mässingsdorn med styrning** tillsvarvad vilket löste problemet.

Dornen gjordes med följande mått (diam. x h): **29,8 x 200 mm**, styrning **23 x 10 mm**. Längden på dornen visade sig inte vara så kritisk då röret ”släppte” redan efter ett par cm men bättre längre än kortare...

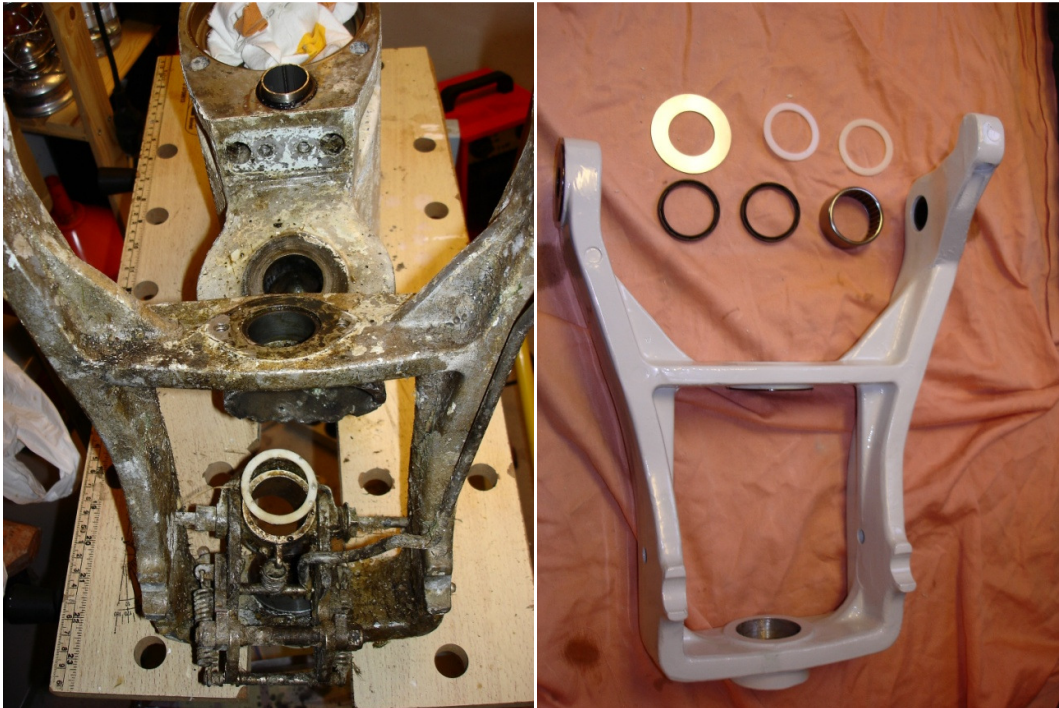
Till vänster, gammalt nållager, till höger nytt. De nya nållagren pressades på plats med hjälp av en **1-3/16"** **hylsa** vilken passar exakt i gaffelns hål. **Tänk på** att sätta tätningarringarna med läpparna utåt, dvs. tätningens rygg ska vara vänd mot lagret.

Nytt nållager med nya tätningar monterades tillsammans med nya slitbrickor och bussningar. De gamla bussningarna visade sig inte vara limmade alt. hade limmet släppt, de nya limmades med **Loctite 603** cylindrisk fastsättning.

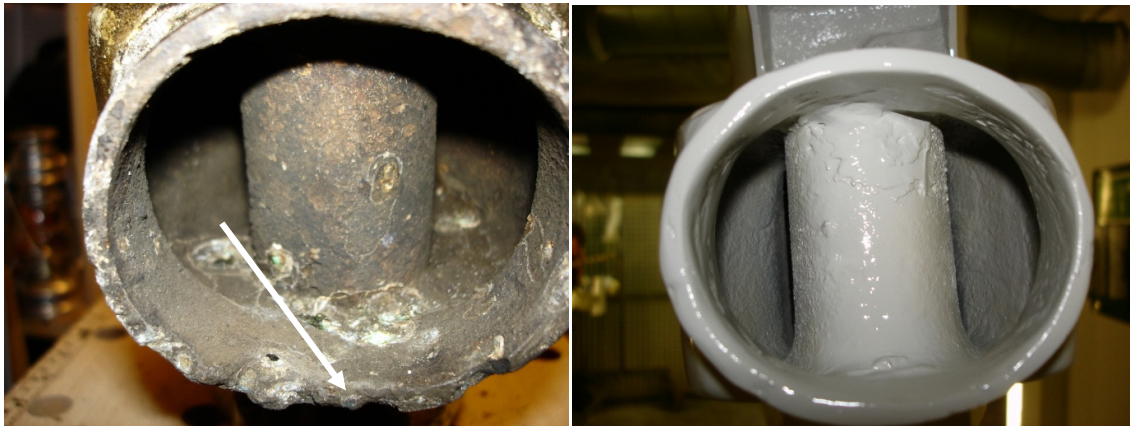
Förutom detta gjordes även ett svetsarbete på den undre delen av BB-drevets avgasstos som visade sig ha **korroderat** en del, se pil nedan. Efter att kanten på stosen svetsats och putsats lades ett tunt lager **Plastic Padding Kemisk Metall** på för att sedan också **lackeras**. Framtiden får utvisa om detta håller vidare korrosion stången. Jag försökte här vara nogga med att se till att behålla spåret på utsidan av stosen för avgasbälgens läpp i någorlunda samma dimension som innan.

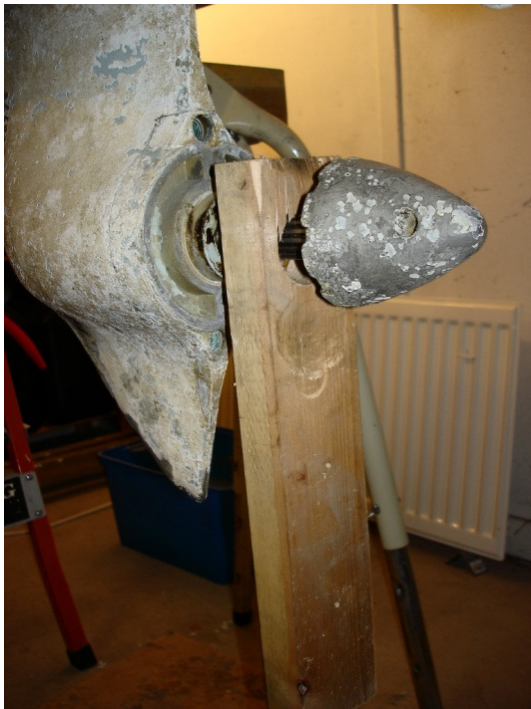
Efter att axeln lossats från propellerlagerhuset knackades till sist de båda tätningringarna ut. På styrbordsdrevet visade sig en sitta vänd åt fel håll, de ska sitta "rygg mot rygg" med läpparna vända från varandra.

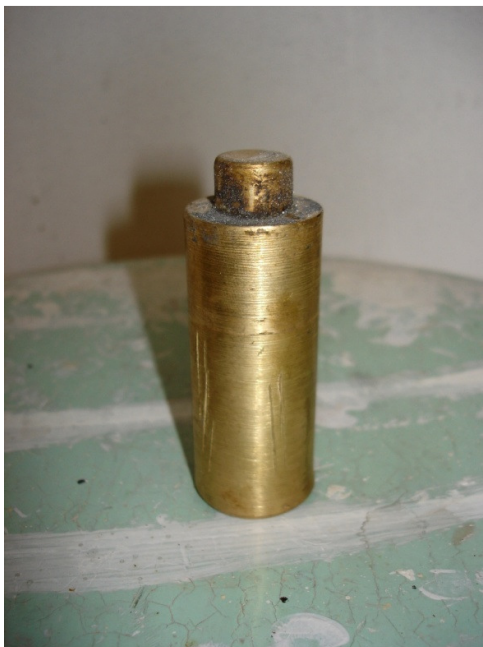
För att inte skada drevlyftens skruvstång skruvade jag av anslagsskraven på utsidan och även huset på insidan för att därigenom kunna dra ur hela skruvstången ur huset, det var nämligen huset som satt fast i skölden. Efter några fruktlösa försök med att knacka utifrån med en hylsa som mellanlägg konsulterade jag återigen min granne för tillverkning av ytterligare en dorn...

Dornen gjordes med måtten (diam. x h): **26,8 x 75 mm**, styrning **15 x 10 mm**. Längden på dornen är här viktig då man på grund av lyftens vinkel mot skölden inte får plats att slå med riktigt bra träff om den är längre än 75 mm.

Dornen hölls fast med en rörtång och efter att ha värmt godset (på utsidan) runt lyften med en liten gasolbrännare ett par gånger med avsvälning mellan gångerna (godset rör då på sig) lossnade den till slut.

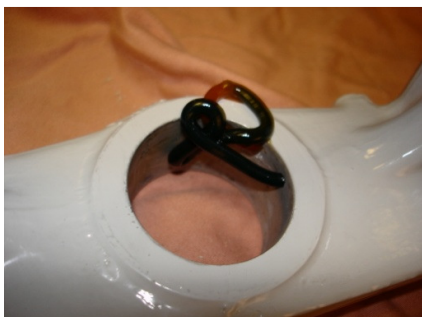
Vid demontering av **styrgafflarna** visade det sig att de **bussningar** som håller desamma lagrade i sköldarna satt lösa i sköldarna och därmed snurrade i desamma. Detta medförde att lagringen inte fick tillräcklig smörjning hur mycket fett man än tryckte in då lagringens smörjkanaler går från centrum av styrgaffelaxeln och ut till bussningarna, dvs. inifrån. Bussningarna limmades med **Loctite 603**, cylindrisk fastsättning. Jag kontrollerade också att fett faktiskt gick att trycka ut genom att täcka ett av de två hålen i styrgaffelaxeln med en av bussningarna och sedan trycka ut fett med en fettspruta. Sedan skiftade jag så att det andra hålet täcktes och tryckte igen. Smörjkanalen till en av bussningarna visade sig faktiskt vara täppt där skräpet lossnade först när motstående kanal blockerats och den täppta kanalen hade "fritt hål", dvs. ingen bussning runt sig.
