## Renovering av Volvo Penta AQ270-drev

Hösten 2009 kom och båtupptagning med den och de båda dreven, **AQ270** av årsmodell **1974**, såg ut att behöva få sig lite omsorg. Dreven tillhör vår **24 midi** från samma århundrade vilken varit i vår ägo sedan 2007. Dreven var av allt att döma i relativt bra skick, inga egentliga problem med dess funktion förutom en trilskande babords drevlyft och ett klart märkbart glapp i, framför allt, de bussningar som lagrar styrgafflarna i sköldarna.

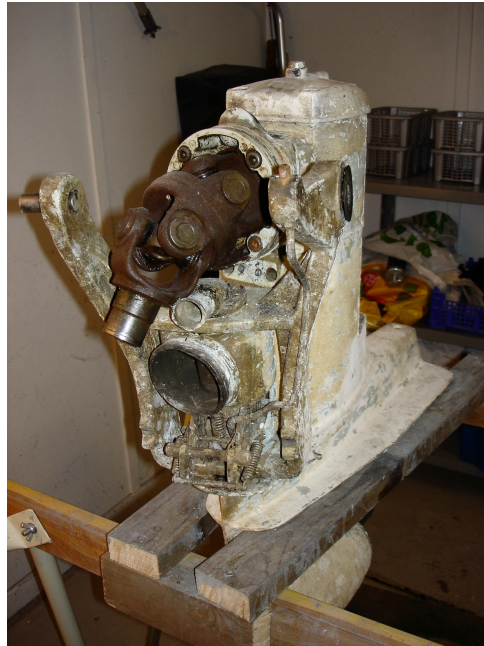
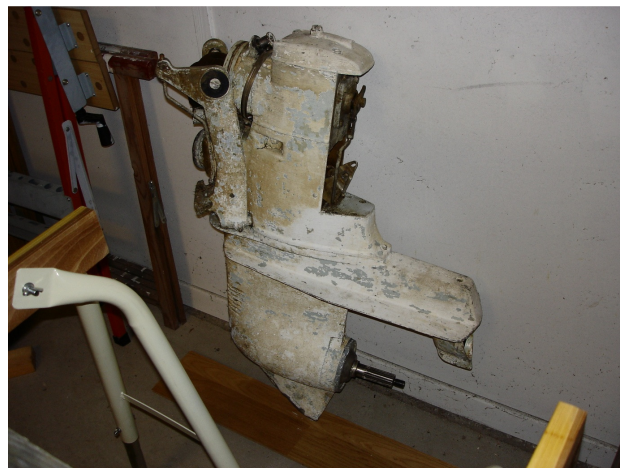
Med dreven väl hemma i verkstan började nu isärtagning. Bilder nedan visar ”status” före demontering.

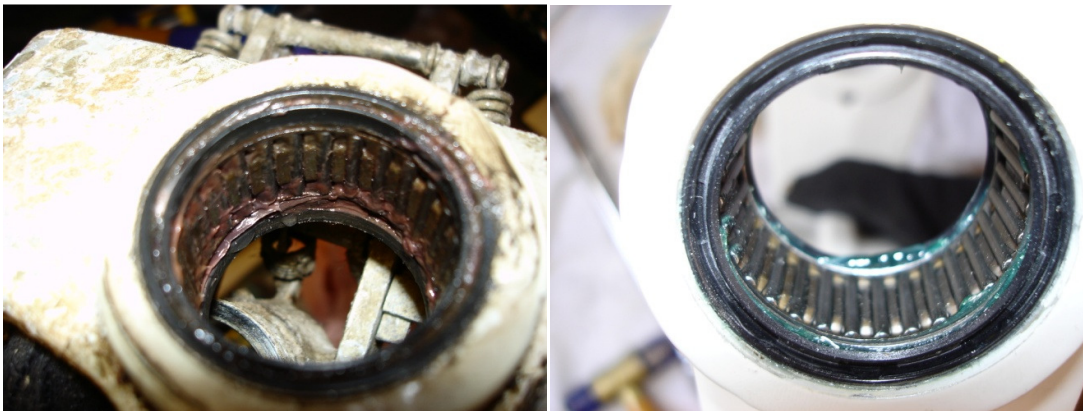
Till vänster, gammalt nållager, till höger nytt. De nya nållagren pressades på plats med hjälp av en **1-3/16"** **hylsa** vilken passar exakt i gaffelns hål. **Tänk på** att sätta tätningarringarna med läpparna utåt, dvs. tätningens rygg ska vara vänd mot lagret.

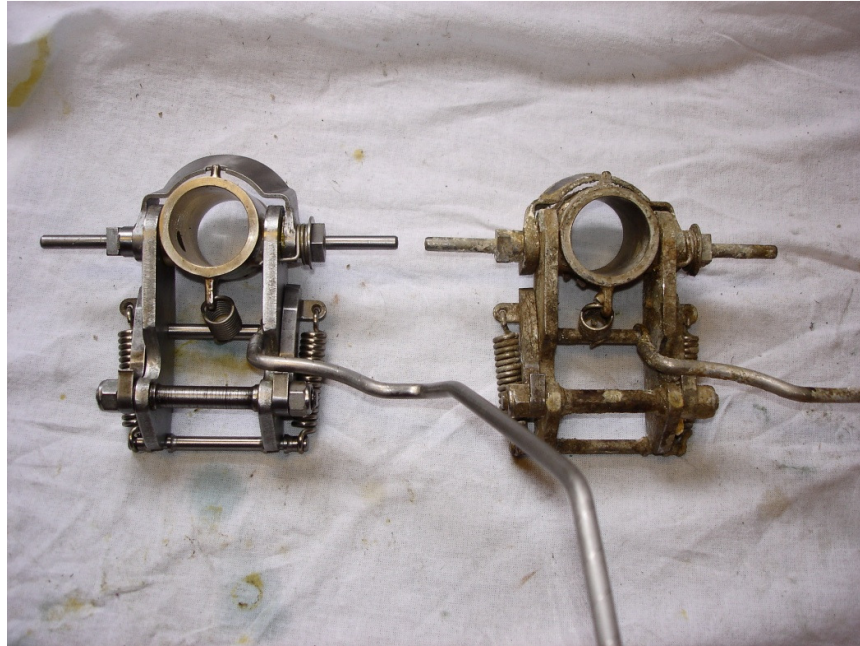
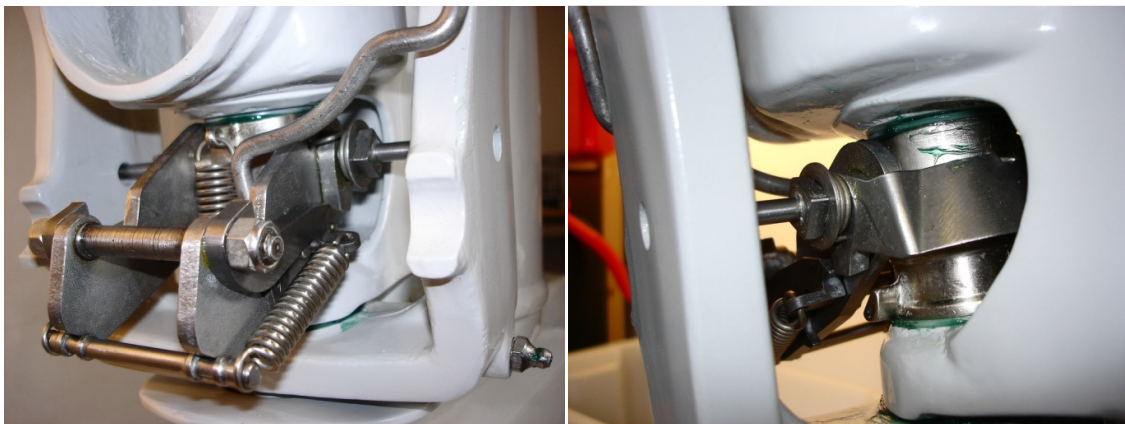
Till backhakarna beställdes nya fjädersatser, i övrigt var de, så vitt jag kunde bedöma, i bra skick. De behövde dock en rejäl rengöring. Original verkar backhakens delar ha varit lackerade men jag beslutade att inte lackera dessa delar utan endast rengöra, polera samt fetta in dem.

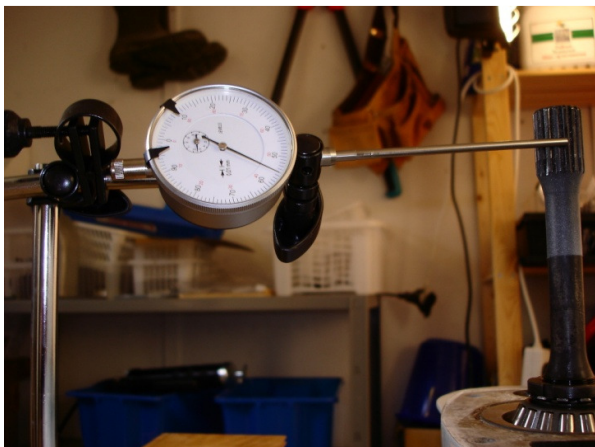
Kontrollmätning av kuggflankspelet gjordes med hjälp av en indikatorklocka mot drivaxelns splines med propelleraxelhuset monterat. Spelet visade sig ligga inom VPs toleranser och då uppmätningen av shimstjockleken visade att den var korrekt lät jag den vertikala drivaxeln sitta kvar i underhuset.

Styrbordsdrevet visade sig ha en skada på framsidan av skäddan sedan tidigare som sedan spacklats ut. Även denna skada svetsades samt putsades till rätt form då endast en lätt grundkänning skulle kunna innebära att allt spackel skulle lossna. Med metall hela vägen kan man klara sig med att endast behöva fylla i lite ny färg (förhoppningsvis).

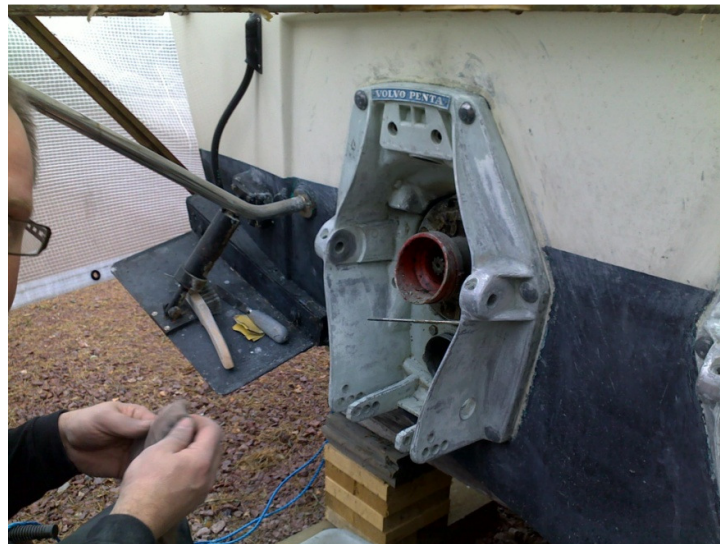
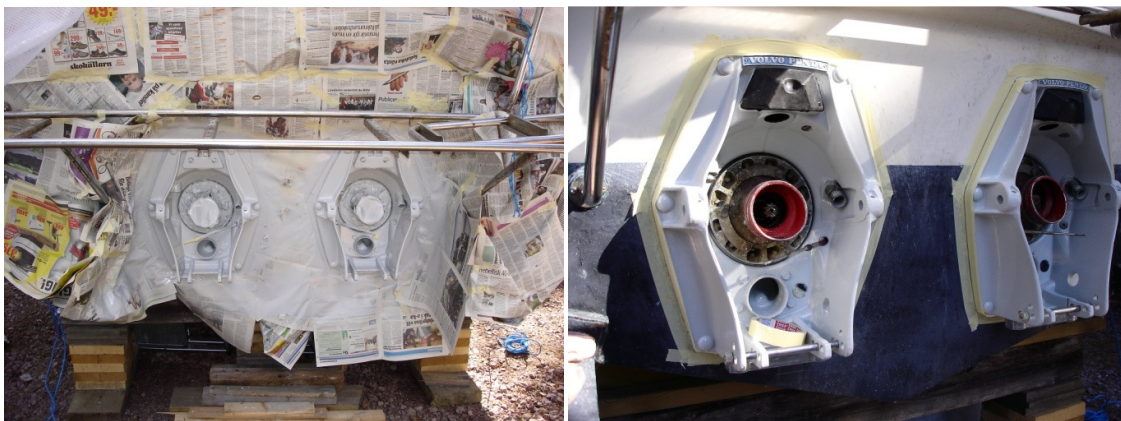
Akterspeglarna maskerade med lackerade sköldar.

Även **sköldarna** lackerades men detta gjordes på plats, dvs. med sköldarna fortfarande fast på akterspeglarna. Vän av ordning skulle kanske här kunna tycka att även de skulle monterats av och blästrat osv. men då motorerna hänger i dessa och det inte är en helt enkel operation att "bara plocka ur" dessa var detta arbete i nuläget inte motiverat.

Sköldarna slipades för hand och inte helt metallrena överallt, dock mattades allt som skulle ha färg på sig ned. Den blå färgen i Volvo Penta märket överst på skölden fylldes i med **Hammerite Metallack, slätlack "blå"** med tunn pensel då den visade sig ligga nära originalkulören.

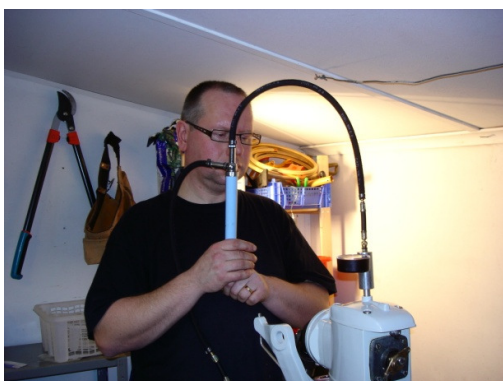
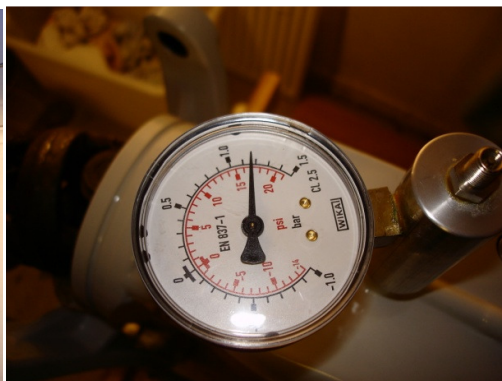
Proven visade att BB-drevet var helt tätt vid både tryck- och vakuumprov, igen som helst rörelse på manometernålen under en period av ca 5 minuter. SB-drevet var helt tätt i tryckprovet men släppte in lite luft i vakuumprovet. Det var dock så pass lite att jag bedömde att acceptansvärdet innehölls. Därför gjordes ingen efterforskning om var läckaget fanns, höstens oljebyte får utvisa om det blev tillräckligt tätt... Efter provtryckningen fylldes drevren med ny olja, jag använder **Sierra 25W-40 - 4 Stroke Marine Stern Drive Engine Oil** till både drev och motorer.
